Redskabsinspektion gennemført på nedenstående adresse

## Kosig grf Legepladser

Kosig Grf.  
Bork Havn  
6893 Hemmet

HOVEDINSPEKTION

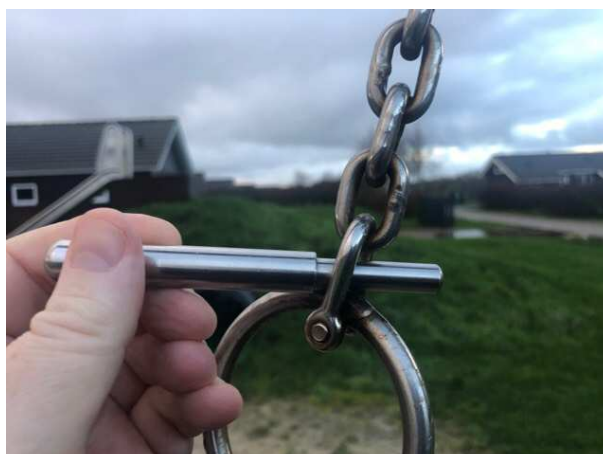
3 Foto 3

Sjækler må ikke (som her) indeholde åbninger ml. 8,6-12 mm.

Her vist med 8,6 mm dorn.

DS/EN 1176 del 1 pkt. 4.2.13 Kæder

2

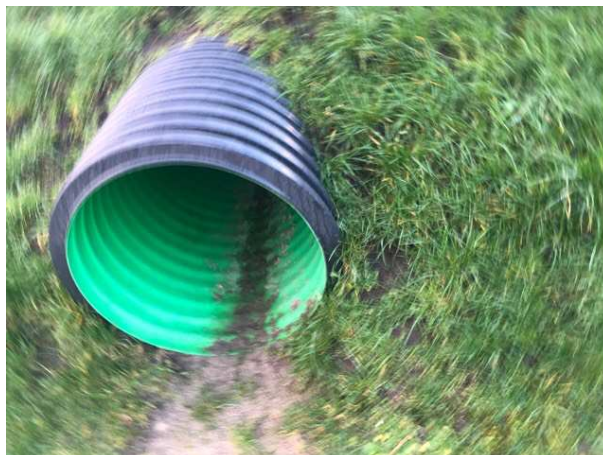
4 Foto 4

Der er ikke registreret afvigelser d.d.

Info diameter 80 cm

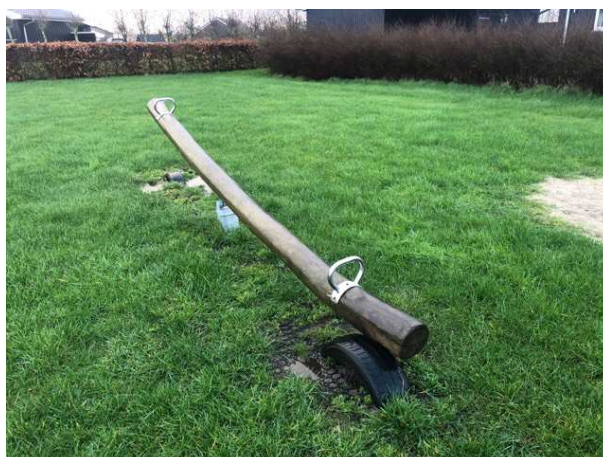
5 Foto 5

Der er ikke registreret afvigelser d.d.

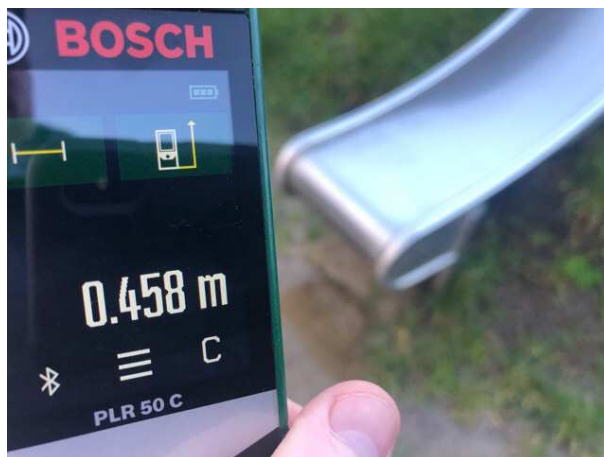
7 Foto 7

2

Højden ved udløbsområdet afslutning overstiger den tilladte højde.

Højden må ikke overstige 35 cm.

DS/EN 1176 del 3 pkt. 4.5 Tabel 2

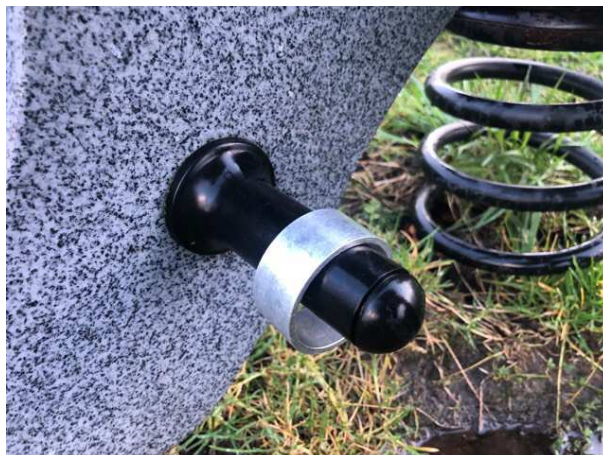
10 Foto 10

2

Fodstøtter som denne, opfylder ikke de krav der stilles i den reviderede standard. Ringen som vises må ikke kunne gå ind over støtten, dette for at forhindre evt. øjenskader.

DS/EN 1176 del 6 pkt. 4.6 Fodstøtte

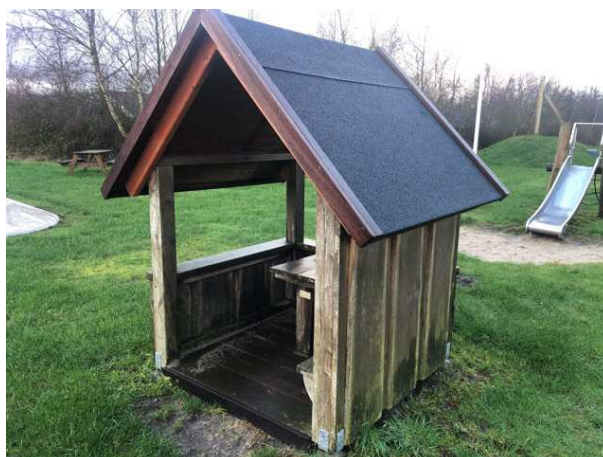
11 Foto 11

Der er ikke registreret afvigelser d.d.

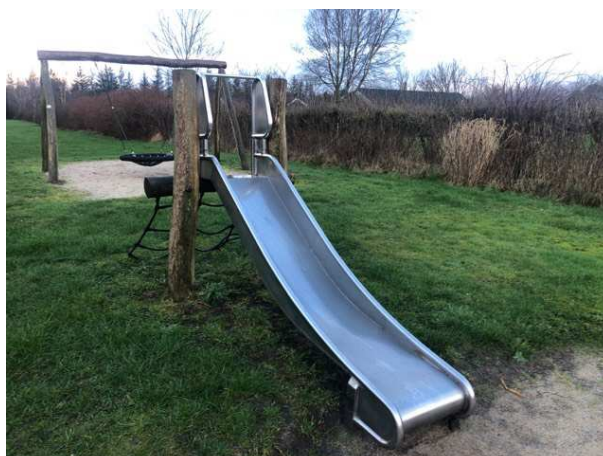
12 Foto 12

Der er ikke registreret afvigelser d.d.

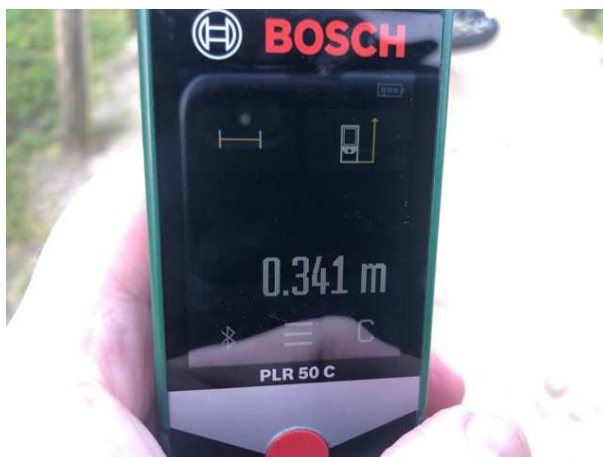
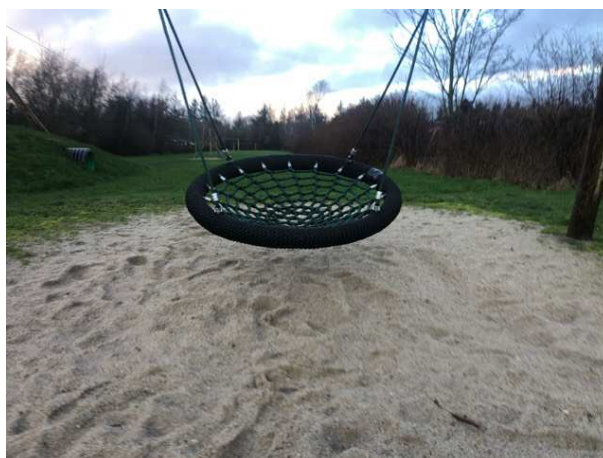
14 Foto 14

Redegynger skal have en minimums frihøjde på 40 cm målt til plant underlag, her er det krav ikke opfyldt.

DS/EN 1176 del 2 pkt. 4.2. frihøjde

2

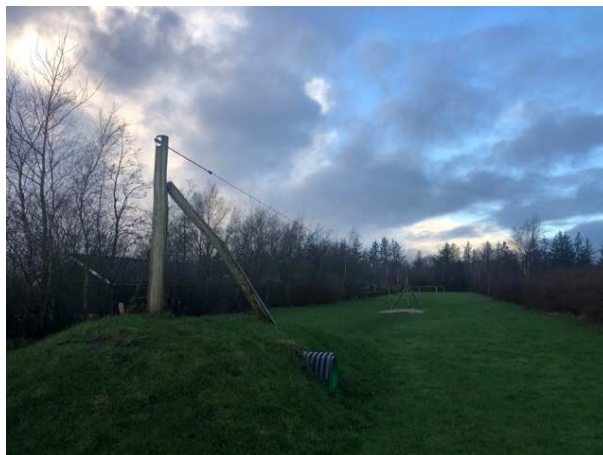
15 Foto 15

Der er ikke registreret afvigelser d.d.

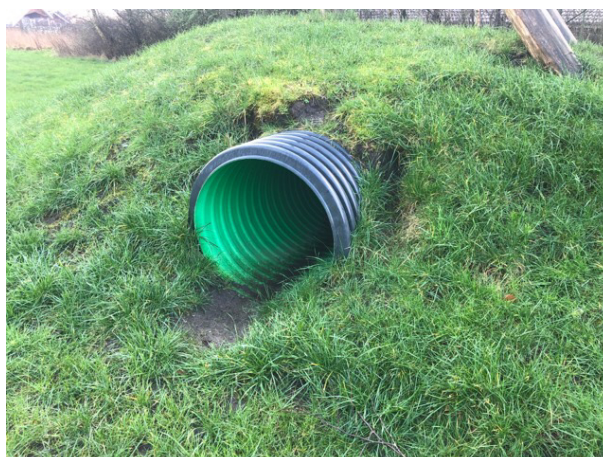
16 Foto 16

Der er ikke registreret afvigelser d.d.

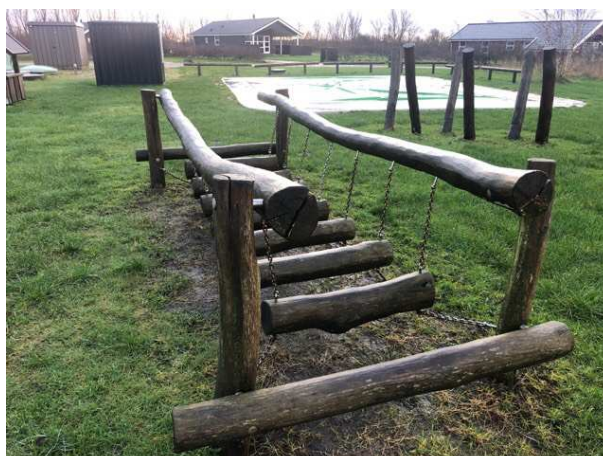
17 Foto 17

Der er ikke registreret afvigelser d.d.

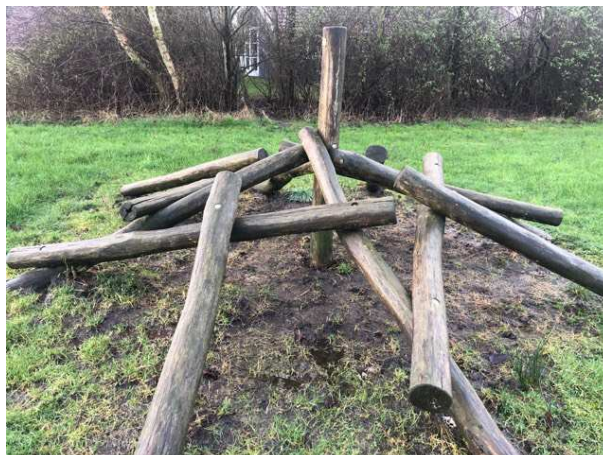
18 Foto 18

Der er ikke registreret afvigelser d.d.

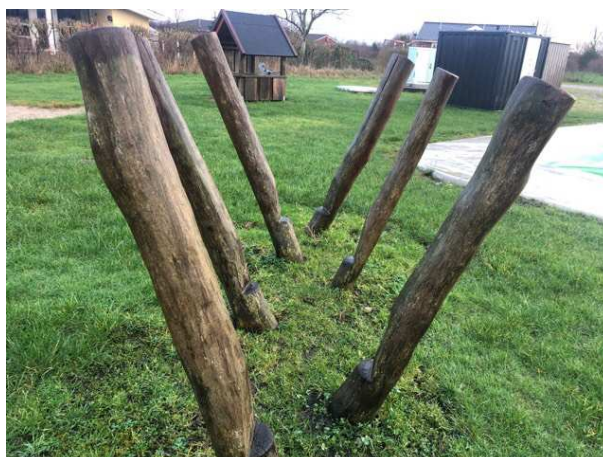
19 Foto 19

Der er ikke registreret afvigelser d.d.

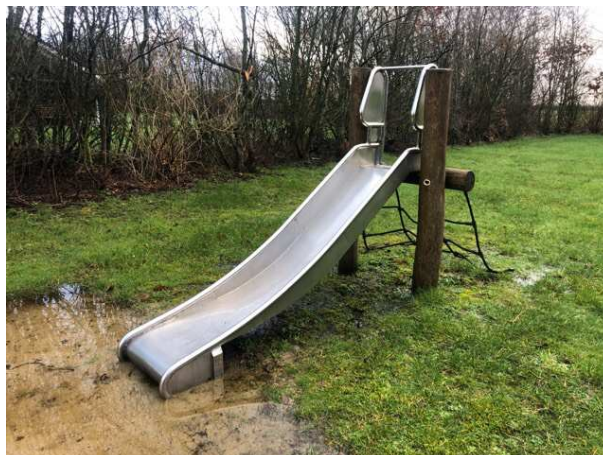
21 Foto 21

Der er ikke registreret afvigelser d.d.

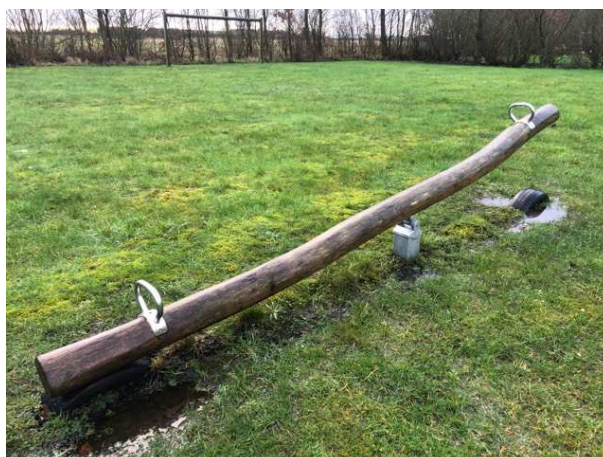
22 Foto 22

Der er ikke registreret afvigelser d.d.

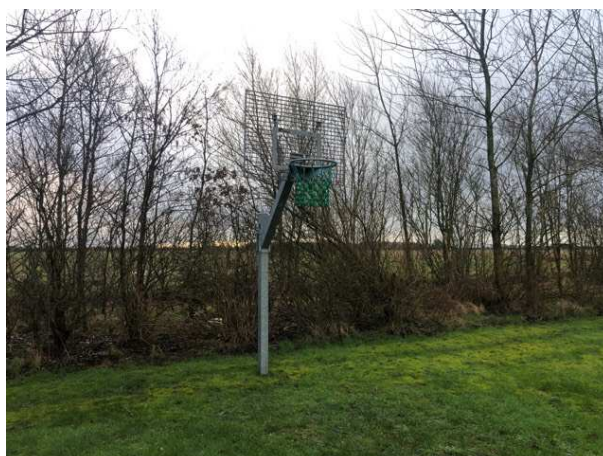
23 Foto 23

Der er ikke registreret afvigelser d.d.

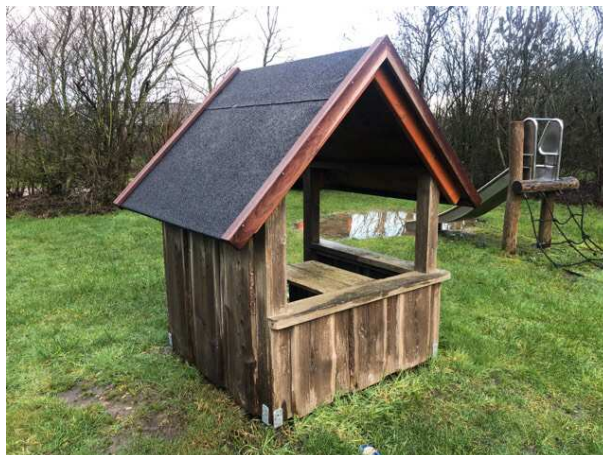
24 Foto 24

Der er ikke registreret afvigelser d.d.

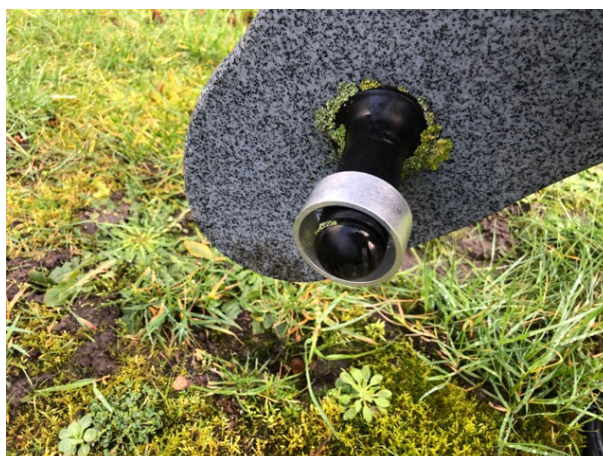
26 Foto 26

2

Fodstøtter som denne, opfylder ikke de krav der stilles i den reviderede standard. Ringen som vises må ikke kunne gå ind over støtten, dette for at forhindre evt. øjenskader.

DS/EN 1176 del 6 pkt. 4.6 Fodstøtte

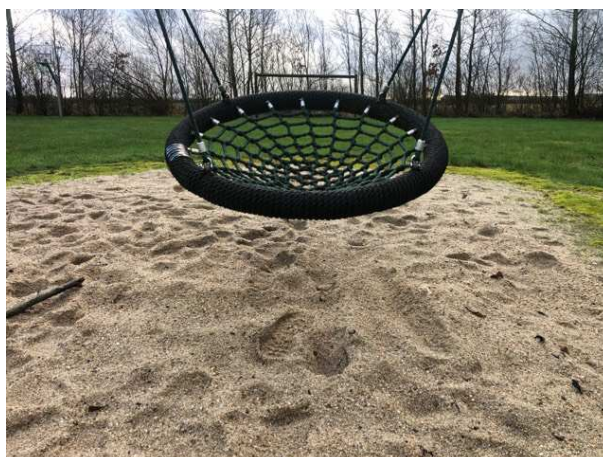
28 Foto 28

Redegynger skal have en minimums frihøjde på 40 cm målt til plant underlag, her er det krav ikke opfyldt.

DS/EN 1176 del 2 pkt. 4.2. frihøjde

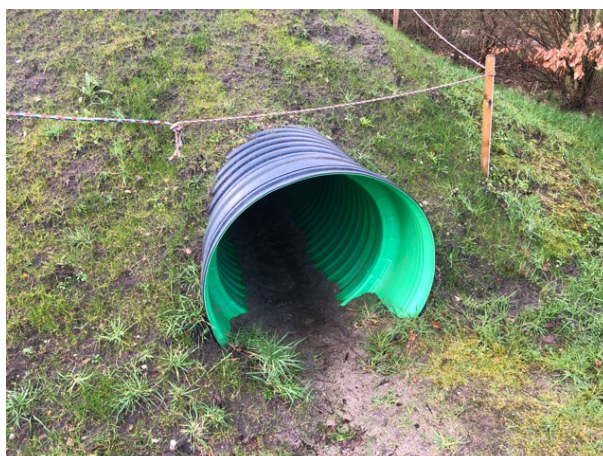
29 Foto 29

Der er ikke registreret afvigelser d.d.

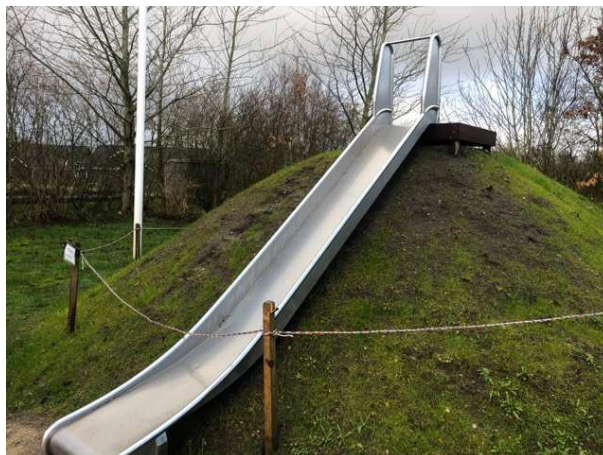
30 Foto 30

Der er ikke registreret afvigelser d.d.

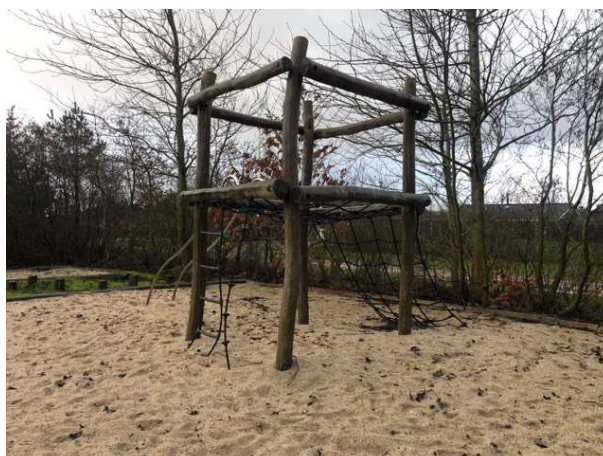
32 Foto 32

Der er ikke registreret afvigelser d.d.

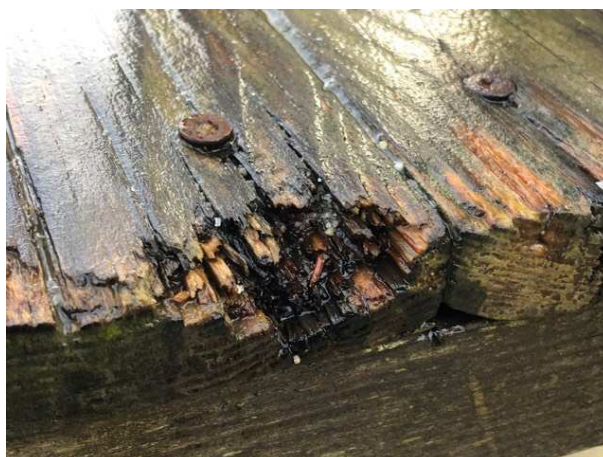
34 Foto 34

Der er begyndende råd flere steder.  
Observer skadens fremskriden.

DS/EN 1176 del 7 pkt. 8.2.6 Rutinemæssig vedligeholdelse.

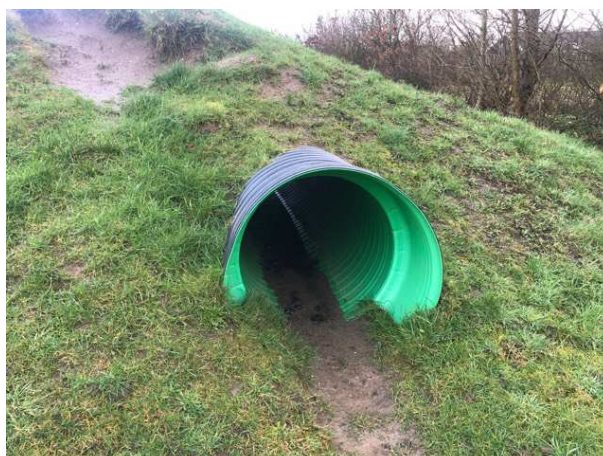
35 Foto 35

DS/EN 1176 del 1. Generelt  
DS/EN 1176 del 7. Vedligehold  
Der er ikke registreret afvigelser d.d.

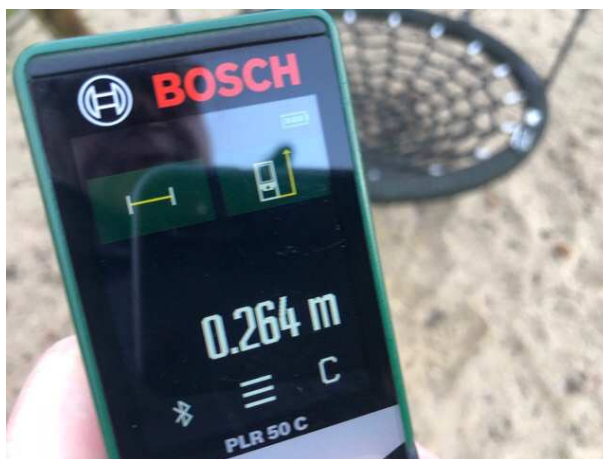
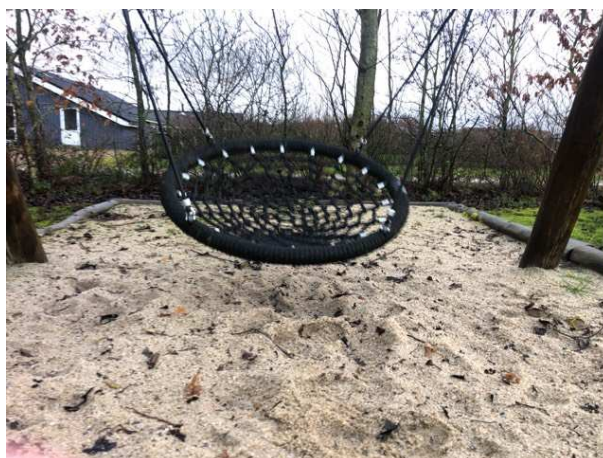
37 Foto 37

Redegynger skal have en minimums frihøjde på 40 cm målt til plant underlag, her er det krav ikke opfyldt.

DS/EN 1176 del 2 pkt. 4.2. frihøjde

2

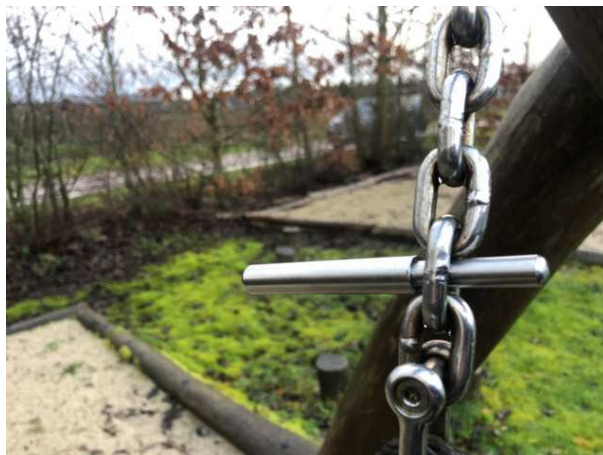
38 Foto 38

2

Kæder skal i mindst en retning have en største åbning på 8,6 mm.  
DS/EN1176 del 1 Pkt. 4.2.13 Kæder

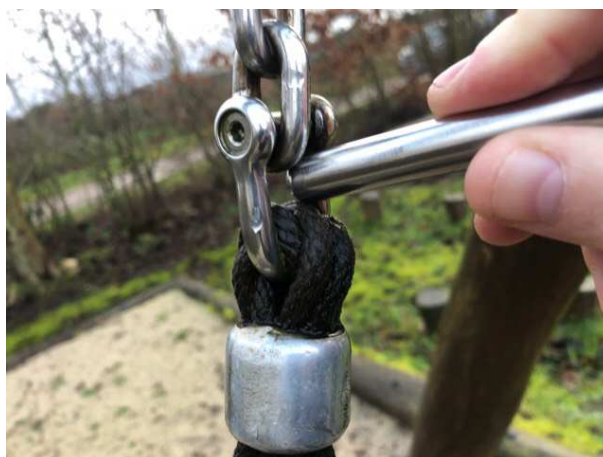
39 Foto 39

2

Sjækler må ikke (som her) indeholde åbninger ml. 8,6-12 mm.

Her vist med 12mm dorn.

DS/EN 1176 del 1 pkt. 4.2.13 Kæder

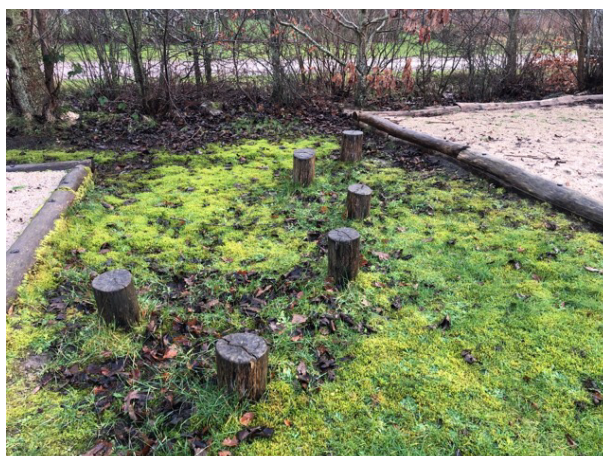
40 Foto 40

Der er ikke registreret afvigelser d.d.
