Hovedinspektion Kosig Grf. 2022

Kosig Grf.
Bork Havn
6893 Hemmet

HOVEDINSPEKTION

26-01-22

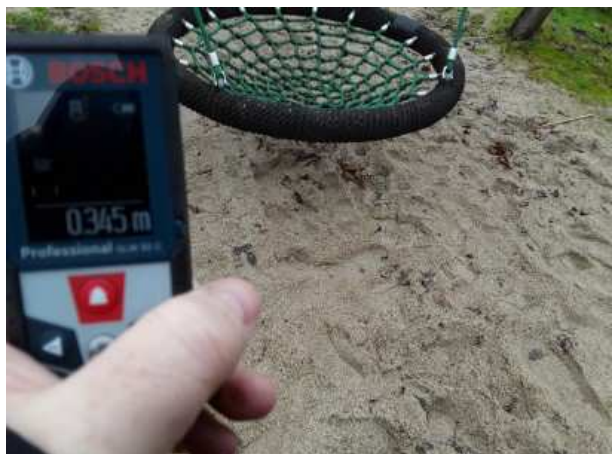
6 Foto 6

2

Redegynger skal have en minimums frihøjde på 40 cm målt til plant underlag, her er det krav ikke opfyldt.

DS/EN 1176 del 2 pkt. 4.2. frihøjde

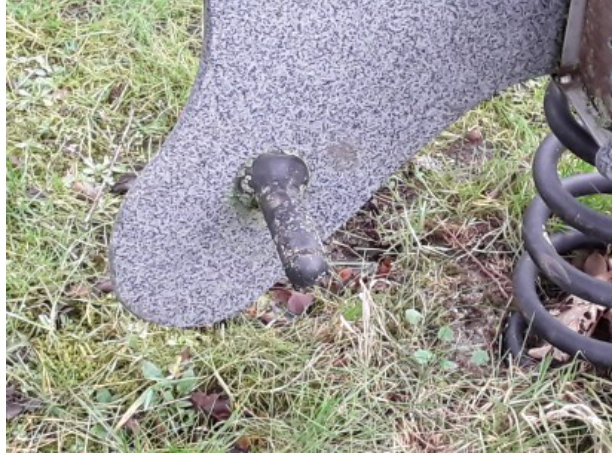
10 Foto 10

2

Fodstøtter som denne, opfylder ikke de krav der stilles i den reviderede standard. Ringen som vises må ikke kunne gå ind over støtten, dette for at forhindre evt. øjenskader.

DS/EN 1176 del 6 pkt. 4.6 Fodstøtte

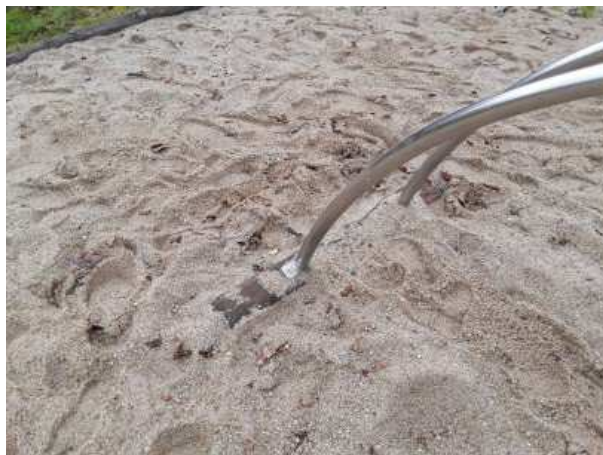
13 Foto 13

2

Fundamentet er synligt.

Fundamenter og forankringsdele bør være dækket af faldunderlag.

DS/EN 1176 del 1 pkt. 4.2.14 Fundamenter

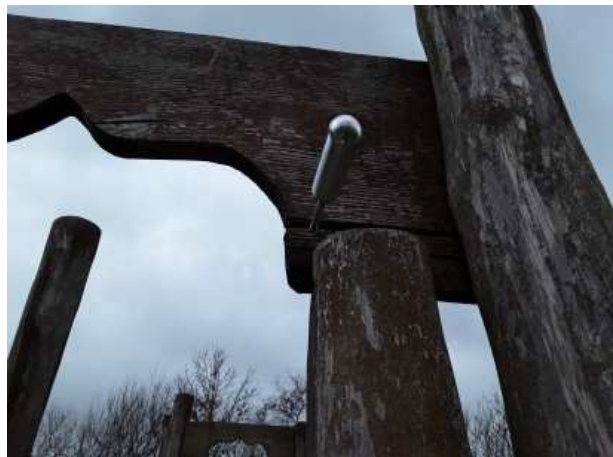
17 Foto 17

Der er registreret fingerklemfælder. Ved højder over 100 cm over et potentielt stødområde, eller hvor brugeren er udsat for en tvungen bevægelse, skal huller og åbninger ikke have en diameter imellem 8-25 mm.

DS/EN 1176 del 1 pkt. 4.2.7.6 Fastklemning af fingre

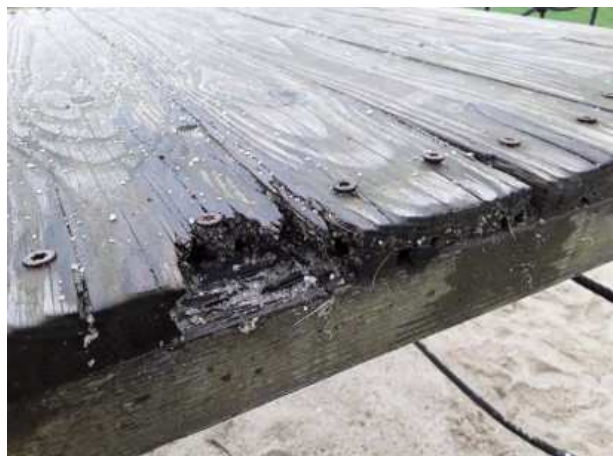
18 Foto 18

Der er fremskredent råd i denne redskabsdel.

DS/EN 1176 del 7 pkt. 7.2 Korrigerende vedligeholdelse.

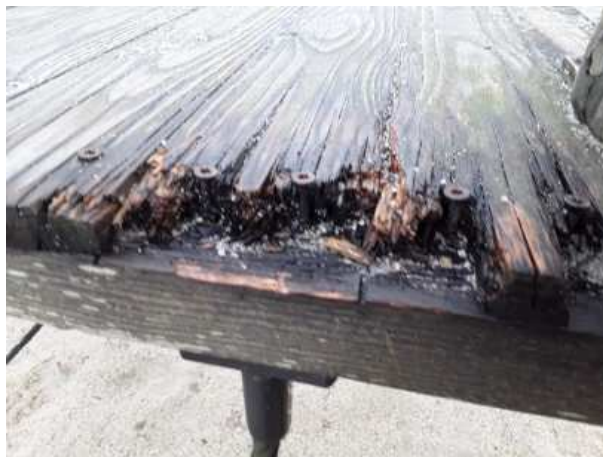
19 Foto 19

1

Der er udstikende skruer i redskabet.

DS/EN 1176 del 1 pkt. 4.2.5 Redskabers finish

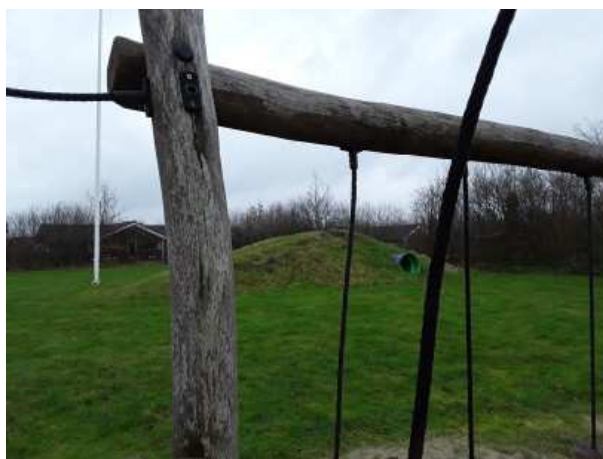
20 Foto 20

1

Denne redskabsdel er defekt.

DS/EN 1176 del 7 pkt. 7.2 Korrigerende vedligeholdelse.

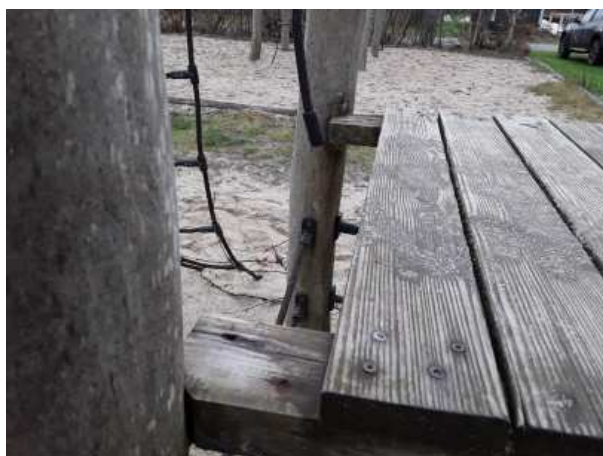
21 Foto 21

2

Denne redskabsdel er defekt.

DS/EN 1176 del 7 pkt. 7.2 Korrigerende vedligeholdelse.

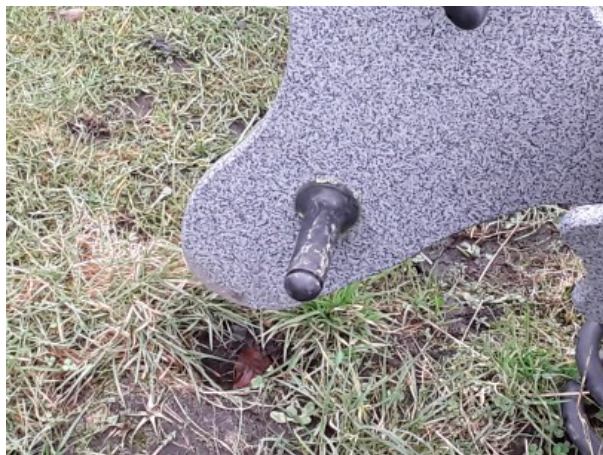
25 Foto 25

2

Fodstøtter som denne, opfylder ikke de krav der stilles i den reviderede standard. Ringen som vises må ikke kunne gå ind over støtten, dette for at forhindre evt. øjenskader.

DS/EN 1176 del 6 pkt. 4.6 Fodstøtte

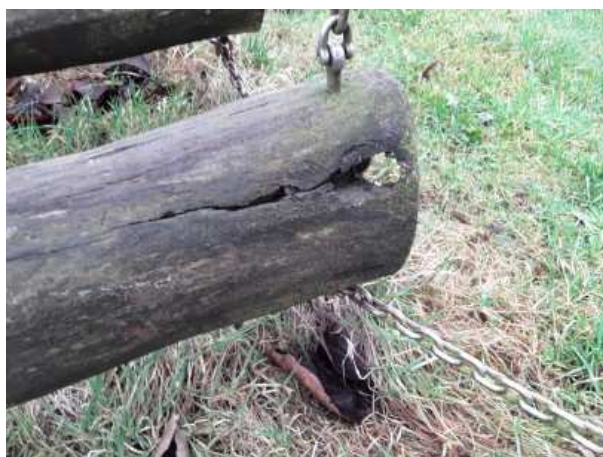
32 Foto 32

Der er fremskredent råd i denne redskabsdel.

DS/EN 1176 del 7 pkt. 7.2 Korrigerende vedligeholdelse.

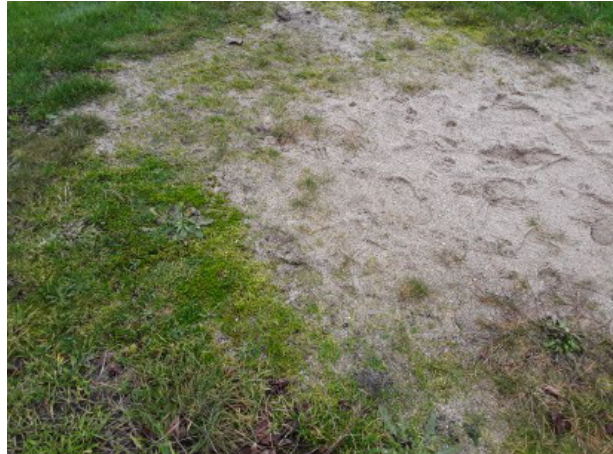
37 Foto 37

2

Underlaget er ikke vedligeholdt, og vurderes derfor ikke at overholde standardens krav til støddæmpning.

DS/EN 1176 del 1 pkt. 4.2.8.5.2
Støddabsorberende legepladsunderlag.

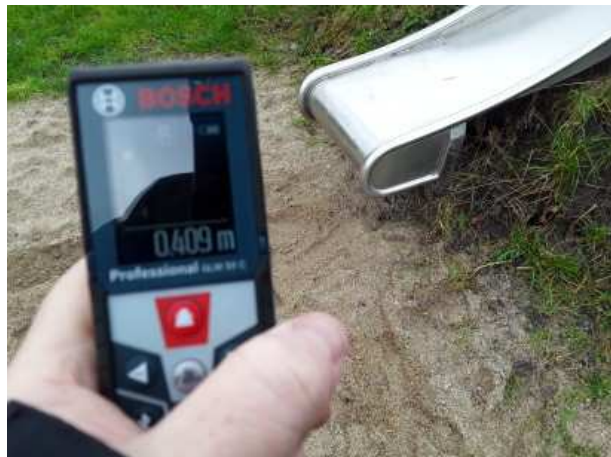
41 Foto 41

Højden ved udløbsområdet afslutning overstiger den tilladte højde.

Højden må ikke overstige 35 cm.

DS/EN 1176 del 3 pkt. 4.5 Tabel 2
