Kosig Grf.
Fasanvænget, Duevænget,
Nordmarken og Sydmarken
6893 Hemmet

Hovedinspektion

21. jan. 2026

14875

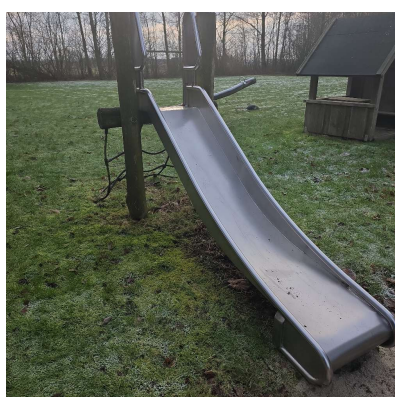
Foto nummer 3

Redskabet er IKKE mærket korrekt.

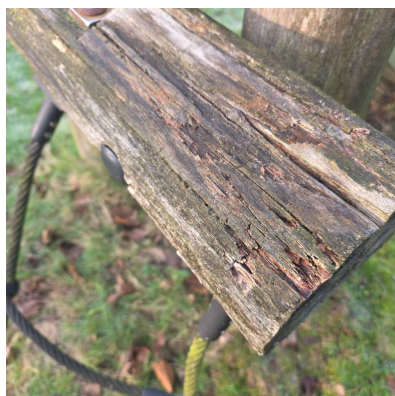
Foto nummer 4

3

Der er fremskredent råd i denne redskabsdel.

DS/EN 1176 del 7 pkt. 7.2 Korrigerende vedligeholdelse.

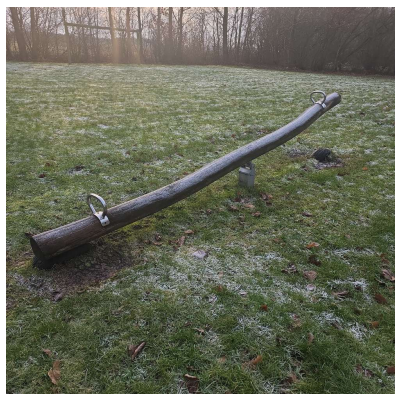
Foto nummer 5

Redskabet er IKKE mærket korrekt.

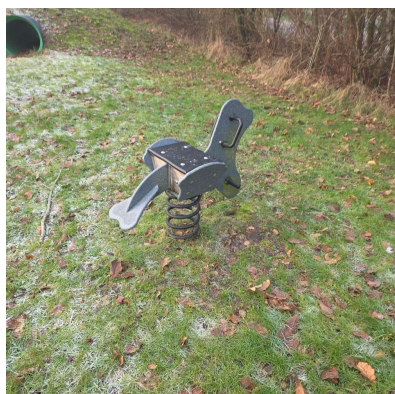
Foto nummer 7

Redskabet er IKKE mærket korrekt.

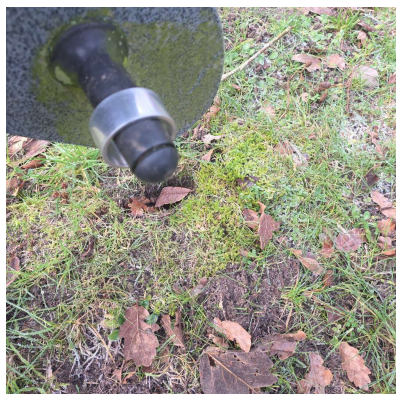
Foto nummer 8

4

Fodstøtter som denne, opfylder ikke de krav der stilles i den reviderede standard. Ringen som vises må ikke kunne gå ind over støtten, dette for at forhindre evt. øjenskader.

DS/EN 1176 del 6 pkt. 4.6 Fodstøtte

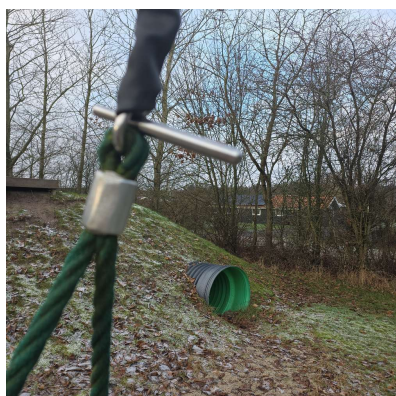
Foto nummer 10

3

Sjækler må ikke (som her) indeholde åbninger ml. 8,6-12 mm. Her vist med prøvedorn.

EN 1176 del 1 pkt. 4.2.13 Kæder

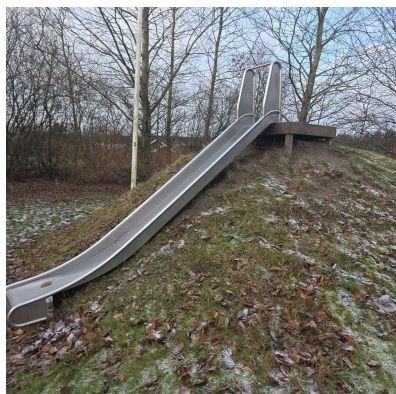
Foto nummer 11

Redskabet er IKKE mærket korrekt.

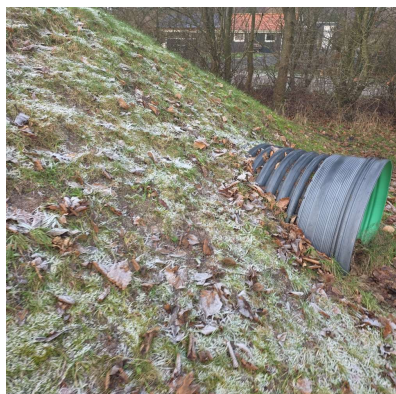
Foto nummer 12

Redskabet er IKKE mærket korrekt.

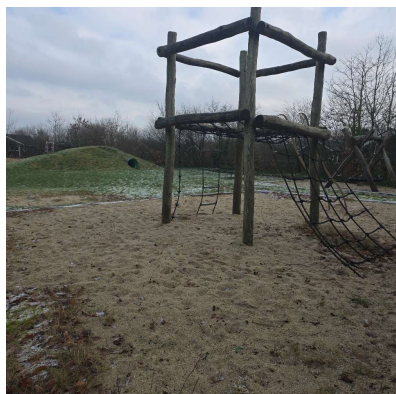
Foto nummer 14

Redskabet er IKKE mærket korrekt.

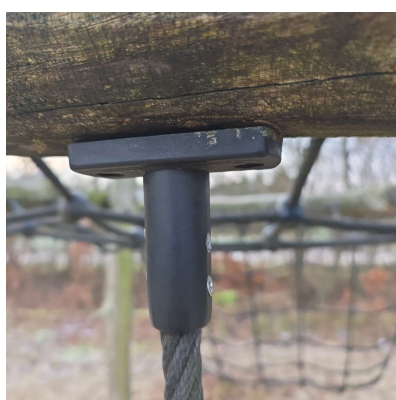
Foto nummer 15

3

Denne redskabsdel er løs og skal fastmonteres.

DS/EN 1176 del 7 pkt. 7.2 Korrigerende vedligeholdelse.

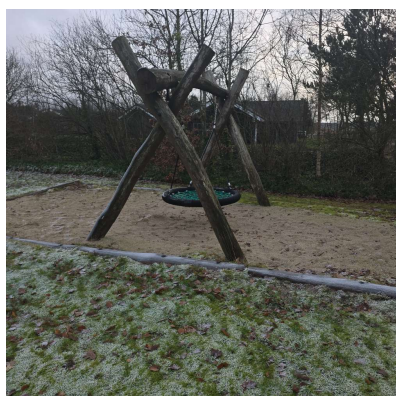
Foto nummer 16

Redskabet er IKKE mærket korrekt.

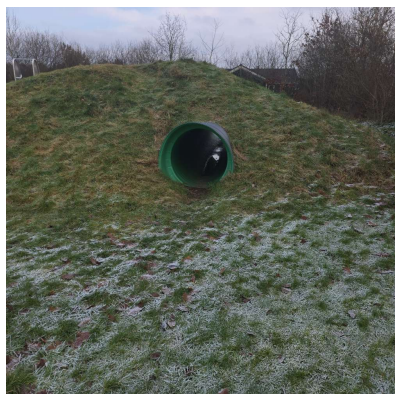
Foto nummer 17

Redskabet er IKKE mærket korrekt.

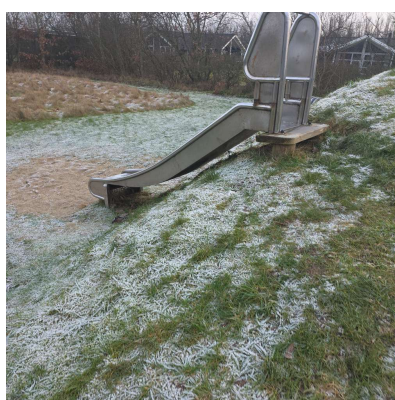
Foto nummer 18

Redskabet er IKKE mærket korrekt.

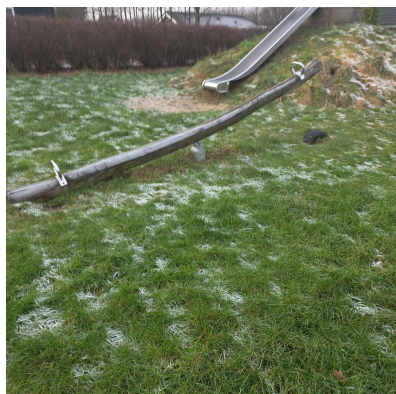
Foto nummer 20

Redskabet er IKKE mærket korrekt.

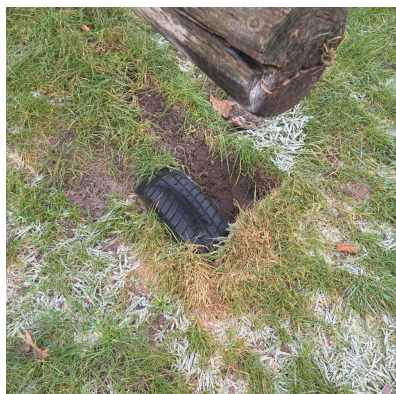
Foto nummer 21

3

Den går forbi dæmpningen

Vippens bevægelse bør begrænses af en progressiv dæmpning, inden den går i jorden. Dette for at nedsætte risikoen for skader på rygsøjlen grundet stød.

DS/EN 1176 del 6 pkt. 4.5 Dæmpning

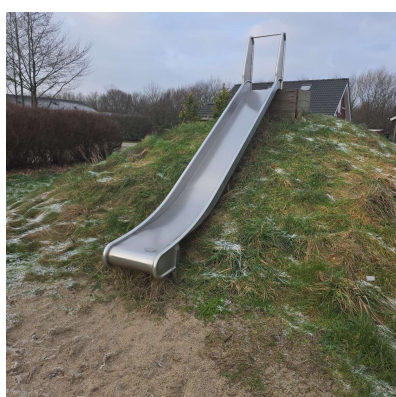
Foto nummer 22

Redskabet er IKKE mærket korrekt.

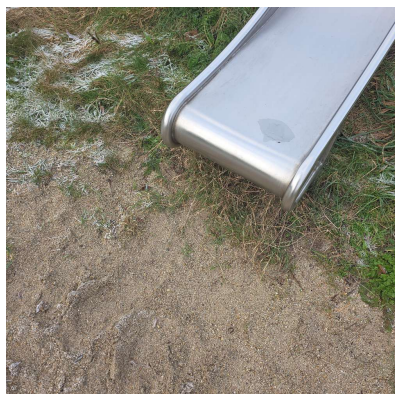
Foto nummer 23

3

Højden ved udløbsområdet overstiger den tilladte højde. Højden må ikke overstige 35 cm.

EN 1176 del 3 pkt. 4.5 Tabel 2

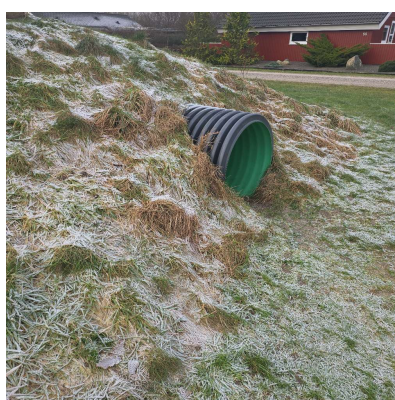
Foto nummer 24

Redskabet er IKKE mærket korrekt.

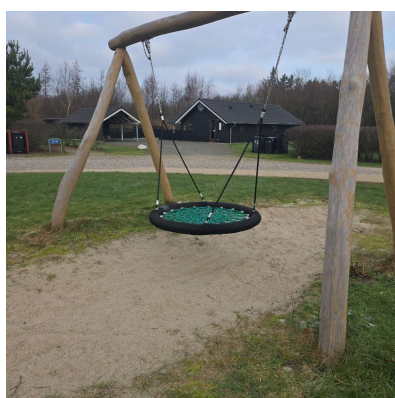
Foto nummer 25

Redskabet er IKKE mærket korrekt.

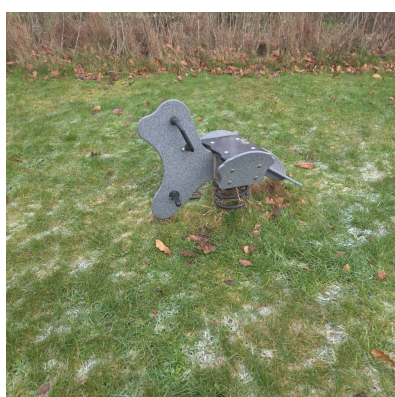
Foto nummer 27

Redskabet er IKKE mærket korrekt.

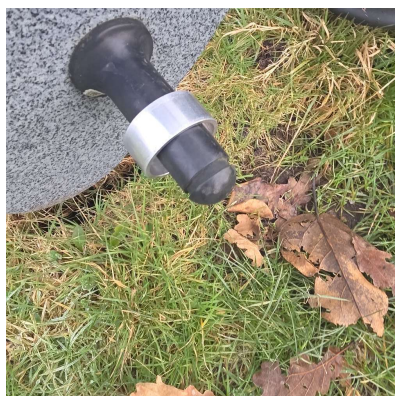
Foto nummer 28

4

Fodstøtter som denne, opfylder ikke de krav der stilles i den reviderede standard. Ringen som vises må ikke kunne gå ind over støtten, dette for at forhindre evt. øjenskader.

DS/EN 1176 del 6 pkt. 4.6 Fodstøtte

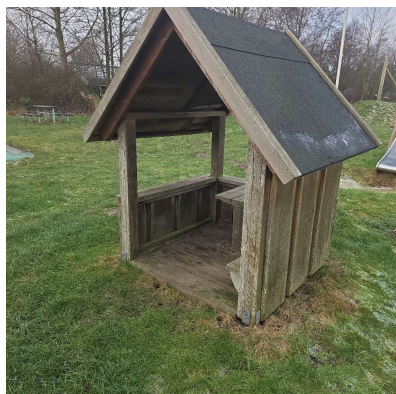
Foto nummer 29

Redskabet er IKKE mærket korrekt.

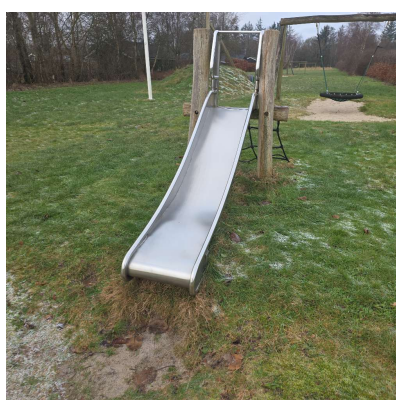
Foto nummer 30

Redskabet er IKKE mærket korrekt.

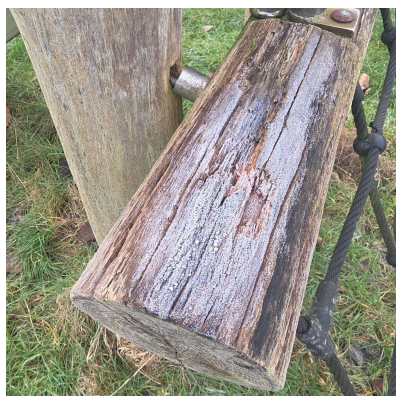
Foto nummer 31

2

Denne redskabsdel er løs og skal fastmonteres.

DS/EN 1176 del 7 pkt. 7.2 Korrigerende vedligeholdelse.

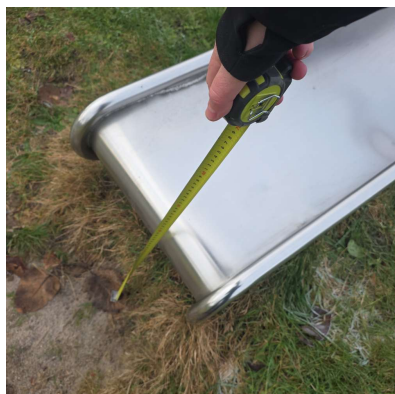
Foto nummer 32

3

Højden ved udløbsområdet overstiger den tilladte højde. Højden må ikke overstige 35 cm.

EN 1176 del 3 pkt. 4.5 Tabel 2

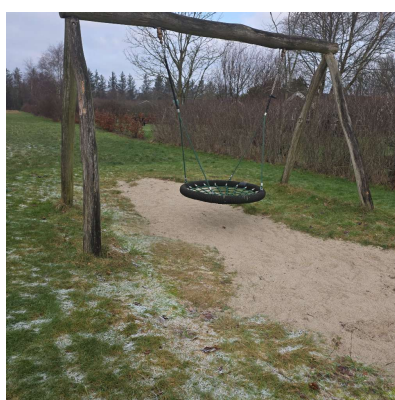
Foto nummer 33

Redskabet er IKKE mærket korrekt.

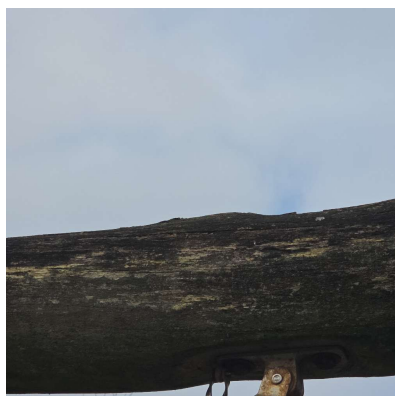
Foto nummer 34

3

Der er fremskredent råd i denne redskabsdel.

DS/EN 1176 del 7 pkt. 7.2 Korrigerende vedligeholdelse.

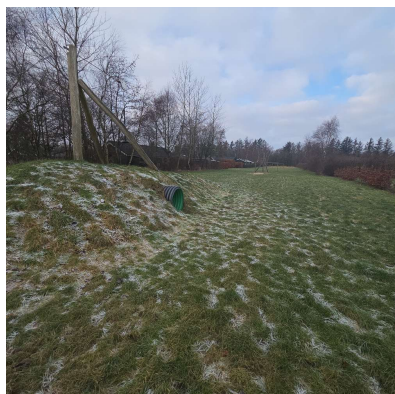
Foto nummer 35

Redskabet er IKKE mærket korrekt.

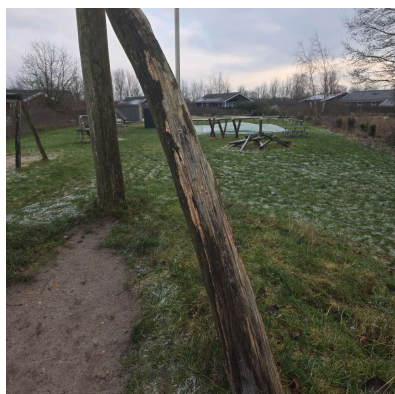
Foto nummer 36

3

Der er begyndende råd flere steder.

DS/EN 1176 del 7 pkt. 7.1 Rutinemæssig vedligeholdelse

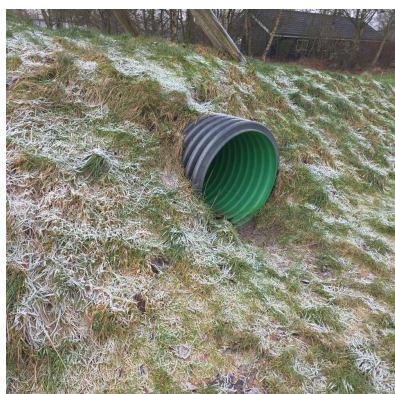
Foto nummer 37

Redskabet er IKKE mærket korrekt.

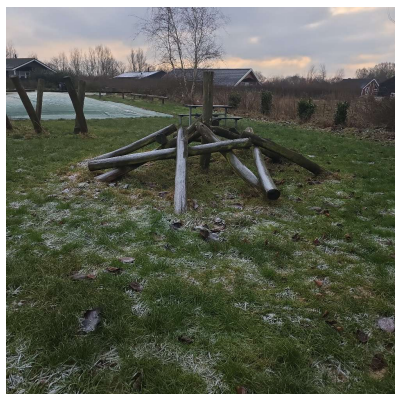
Foto nummer 38

Redskabet er IKKE mærket korrekt.

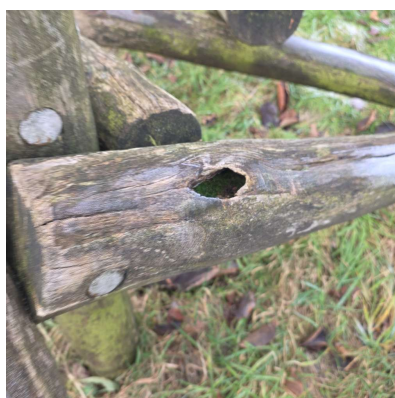
Foto nummer 39

4

Der er begyndende råd flere steder.

DS/EN 1176 del 7 pkt. 7.1 Rutinemæssig vedligeholdelse

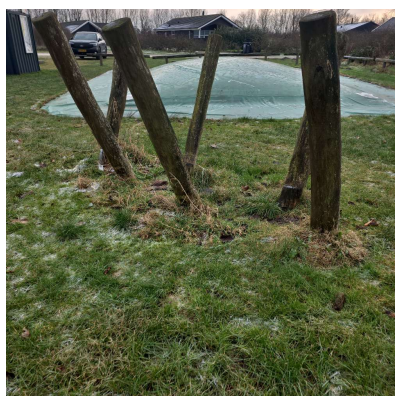
Foto nummer 40

Redskabet er IKKE mærket korrekt.

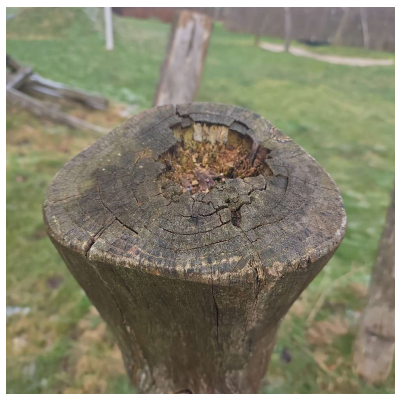
Foto nummer 41

4

Der er begyndende råd flere steder.

DS/EN 1176 del 7 pkt. 7.1 Rutinemæssig vedligeholdelse
