Inspektion gennemført hos:  
**Fasanvænget, Duevænget, Nordmarken og Sydmarken**  
**6893 Hemmet**  
**Danmark**

**Kunde:** Kosig Grf.  
Bork Havn  
6893 Hemmet

**Skema:** Hovedinspektion

**Inspektionsdato:**  
21. feb. 2023

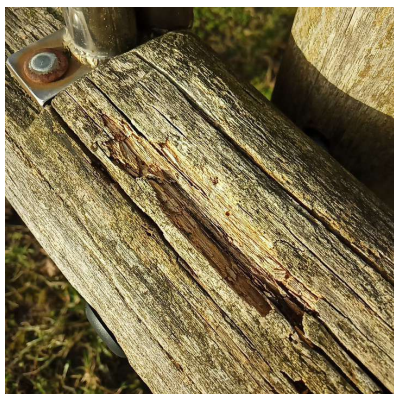
Foto nummer 3

Rutschebane > Vedligeholdelse

4

Der er begyndende råd flere steder.

DS/EN 1176 del 7 pkt. 7.1 Rutinemæssig vedligeholdelse

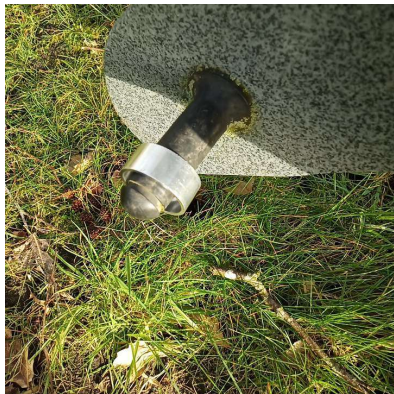
Foto nummer 7

Vipper > Vipper

4

Fodstøtter som denne, opfylder ikke de krav der stilles i den reviderede standard. Ringen som vises må ikke kunne gå ind over sætten, dette for at forhindre evt. øjenskader.

DS/EN 1176 del 6 pkt. 4.6 Fodstøtte

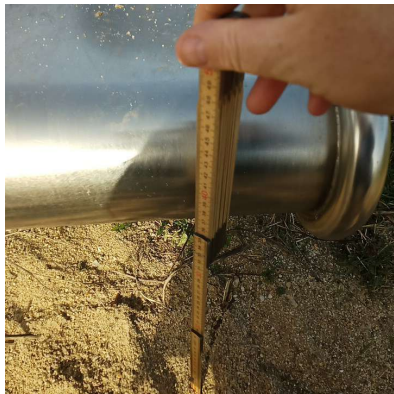
Foto nummer 16

## Rutschebane > Rutschebaner

3

Højden ved udløbsområdets afslutning overstiger den tilladte højde. Højden må ikke overstige 35 cm.

DS/EN 1176 del 3 pkt. 4.5 Tabel 2

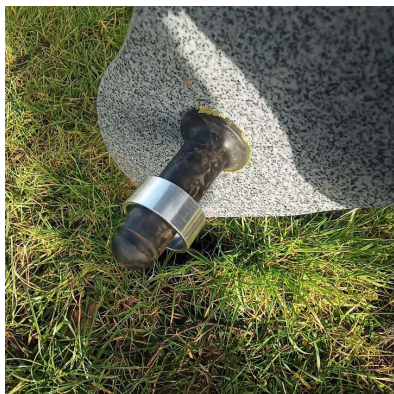
Foto nummer 20

Vipper > Vipper

4

Fodstøtter som denne, opfylder ikke de krav der stilles i den reviderede standard. Ringen som vises må ikke kunne gå ind over sætten, dette for at forhindre evt. øjenskader.

DS/EN 1176 del 6 pkt. 4.6 Fodstøtte

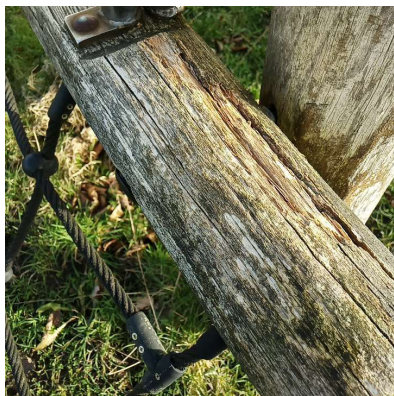
Foto nummer 23

Rutschebane > Vedligeholdelse

4

Der er begyndende råd flere steder.

DS/EN 1176 del 7 pkt. 7.1 Rutinemæssig vedligeholdelse

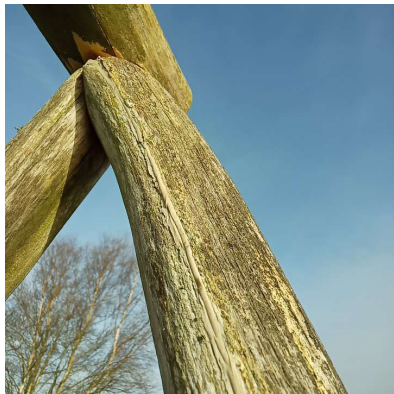
Foto nummer 25

Gynger > Vedligeholdelse

3

Der er fremskredent råd i denne redskabsdel.

DS/EN 1176 del 7 pkt. 7.2 Korrigerende vedligeholdelse.

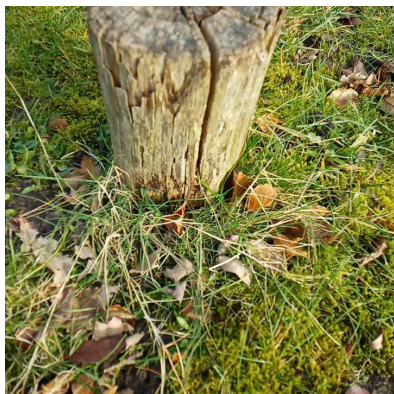
Foto nummer 33

Del 1 Redskab > Vedligeholdelse

4

Der er fremskredent råd i denne redskabsdel.

DS/EN 1176 del 7 pkt. 7.2 Korrigerende vedligeholdelse.

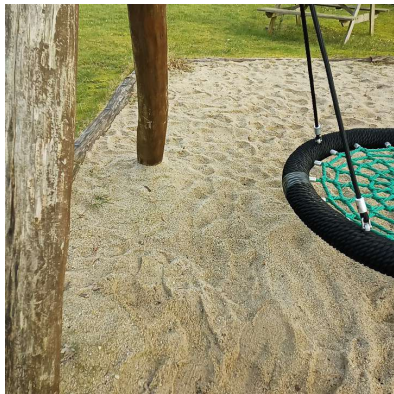
Foto nummer 35

Gynger > Gynger

4

Afstanden imellem sædet og stolpen, bør være mindst 20 % af afstanden imellem sædet og overliggeren + 40 cm.

DS/EN 1176 Del 2 pkt. 4.4.1 Mindste afstand imellem gyngesæder.
