**Inspektion
gennemført hos:**

Kosig Grf.
Fasanvænget,
Duevænget,
Nordmarken og
Sydmarken
6893
Hemmet

Inspektionsdato:
25. jan. 2024

Skema:
Hovedinspektion

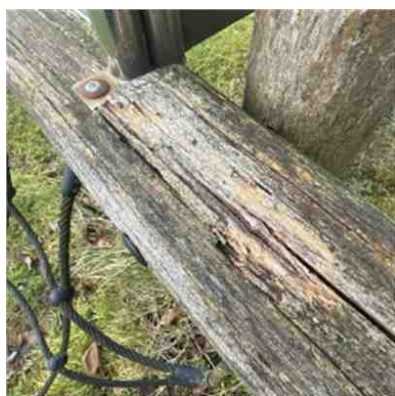
Foto nummer 4

Vedligeholdelse

4

Der er begyndende råd flere steder.

DS/EN 1176 del 7 pkt. 7.1 Rutinemæssig vedligeholdelse

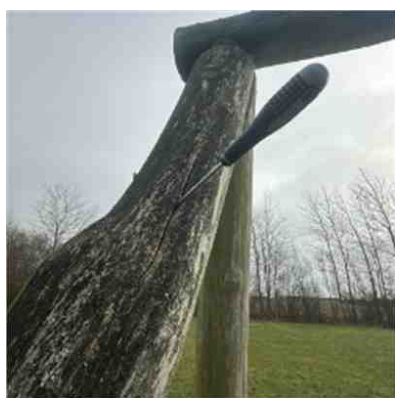
Foto nummer 9

Vedligeholdelse

4

Der er fremskredent råd i denne redskabsdel.

DS/EN 1176 del 7 pkt. 7.2 Korrigerende vedligeholdelse.

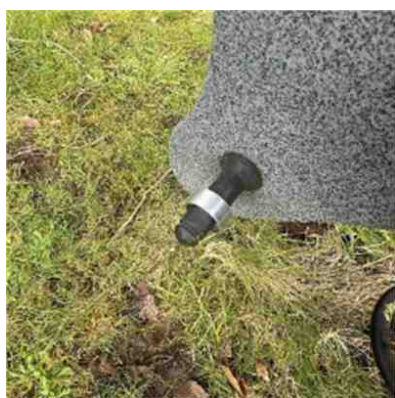
Foto nummer 12

Specifikke Redskaber > Vipper

4

Fodstøtter som denne, opfylder ikke de krav der stilles i den reviderede standard. Ringen som vises må ikke kunne gå ind over sætten, dette for at forhindre evt. øjenskader.

DS/EN 1176 del 6 pkt. 4.6 Fodstøtte

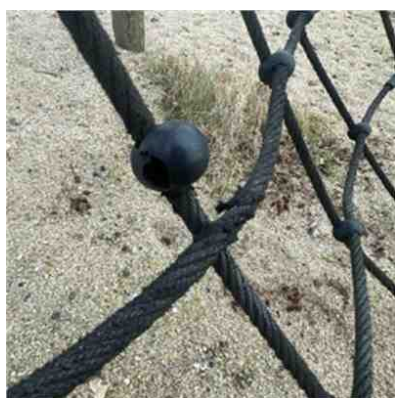
Foto nummer 15

Vedligeholdelse

4

Denne redskabsdel er defekt.

DS/EN 1176 del 7 pkt. 7.2 Korrigerende vedligeholdelse.

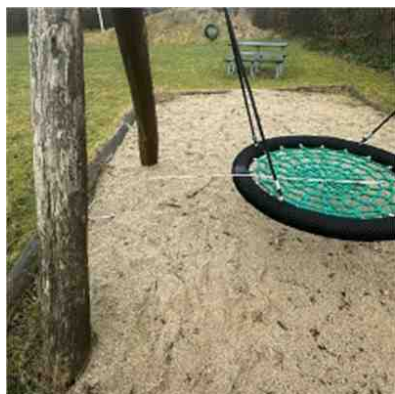
Foto nummer 17

Specifikke Redskaber > Gynger

4

Afstanden imellem sædet og stolpen, bør være mindst 20 % af afstanden imellem sædet og overliggeren + 40 cm.

DS/EN 1176 Del 2 pkt. 4.4.1 Mindste afstand imellem gyngesæder.

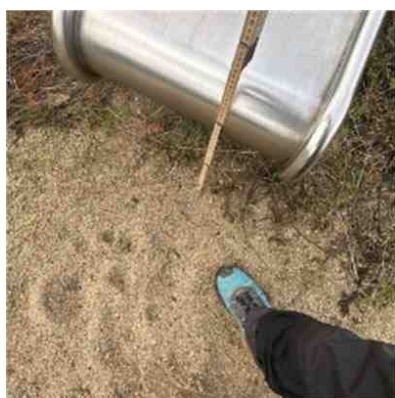
Foto nummer 24

Specifikke Redskaber > Rutschebaner

4

Højden ved udløbsområdet overstiger den tilladte højde. Højden må ikke overstige 35 cm.

DS/EN 1176 del 3 pkt. 4.5 Tabel 2

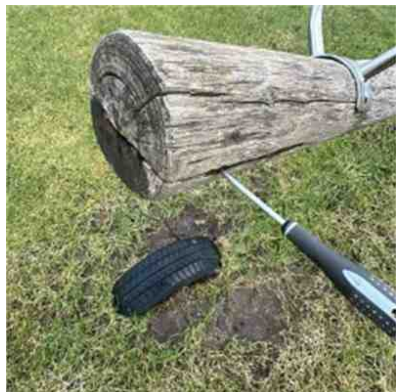
Foto nummer 26

Vedligeholdelse

4

Der er begyndende råd flere steder.

DS/EN 1176 del 7 pkt. 7.1 Rutinemæssig vedligeholdelse

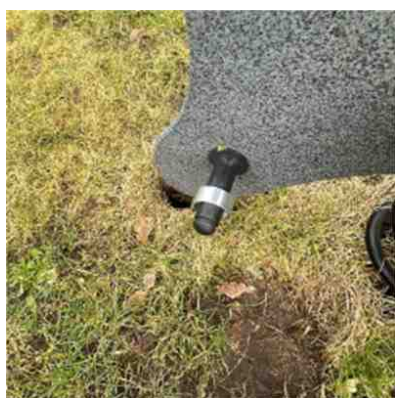
Foto nummer 30

Specifikke Redskaber > Vipper

4

Fodstøtter som denne, opfylder ikke de krav der stilles i den reviderede standard. Ringen som vises må ikke kunne gå ind over søtten, dette for at forhindre evt. øjenskader.

DS/EN 1176 del 6 pkt. 4.6 Fodstøtte

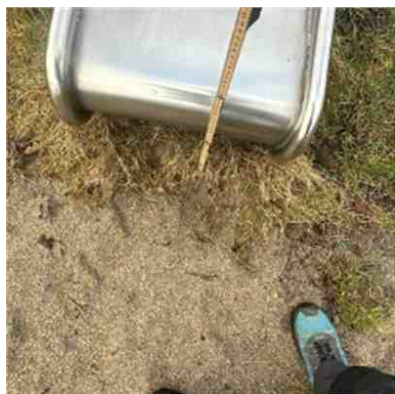
Foto nummer 32

Specifikke Redskaber > Rutschebaner

4

Højden ved udløbsområdet overstiger den tilladte højde. Højden må ikke overstige 20 cm. for rutschebaner under 150 cm.

DS/EN 1176 del 3 pkt. 4.5 Tabel 2

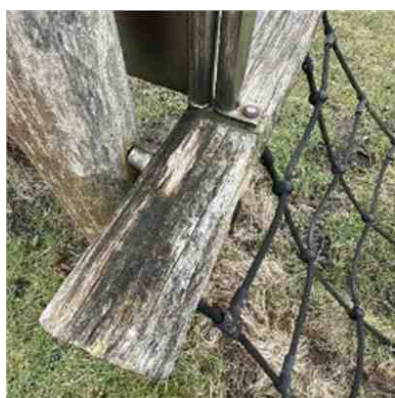
Foto nummer 33

Vedligeholdelse

4

Der er begyndende råd flere steder.

DS/EN 1176 del 7 pkt. 7.1 Rutinemæssig vedligeholdelse

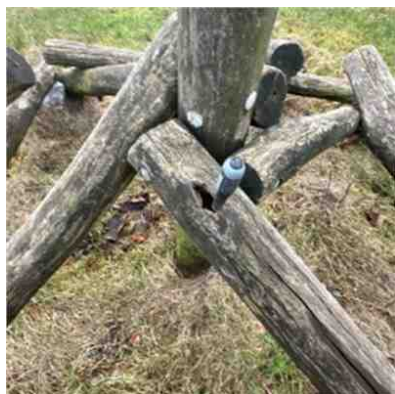
Foto nummer 38

Vedligeholdelse

4

Der er fremskredent råd i denne redskabsdel.
DS/EN 1176 del 7 pkt. 7.2 Korrigerende vedligeholdelse.
